## **RELATÓRIO DE INSPEÇÃO Nº 003/2023.**

Esta inspeção tem o objetivo de apresentar a diretoria da ARSAP informações e comentários da inspeção realizada na Captação e ETA de Macapá, em decorrência da paralisação programada da CSA (C.E. REGULATÓRIO Nº 070/2023) realizada no dia 02 de maio de 2023.

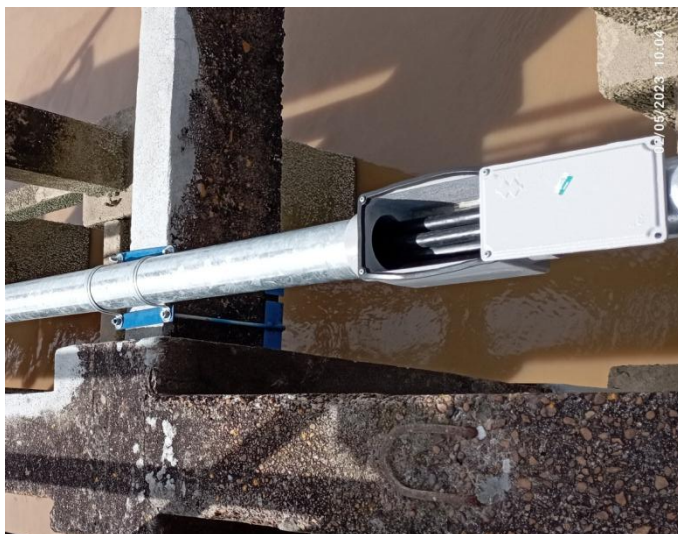
Novo cabeamento de energia da Captação

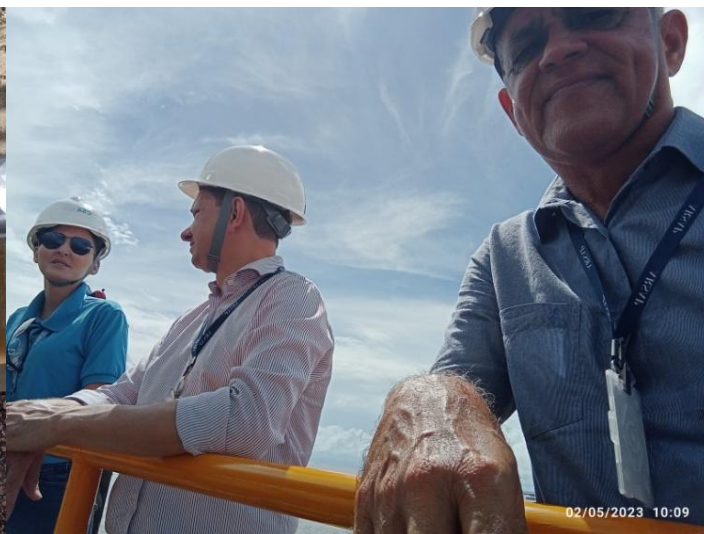
Engenheira lanca detalhando andamento dos trabalhos

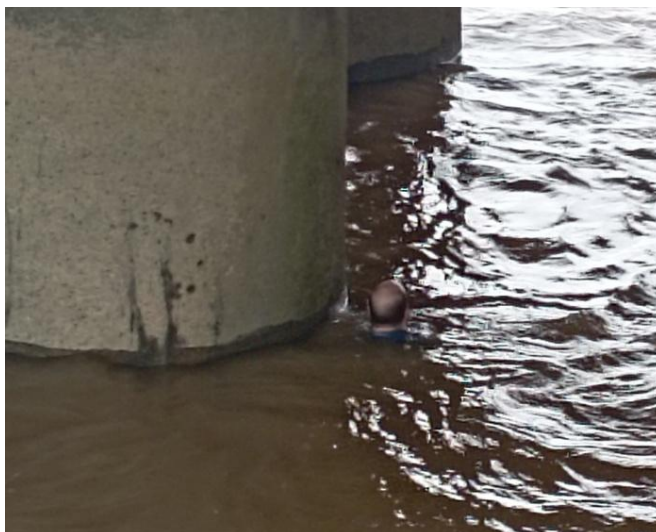
Mergulhador limpando e instalando proteção

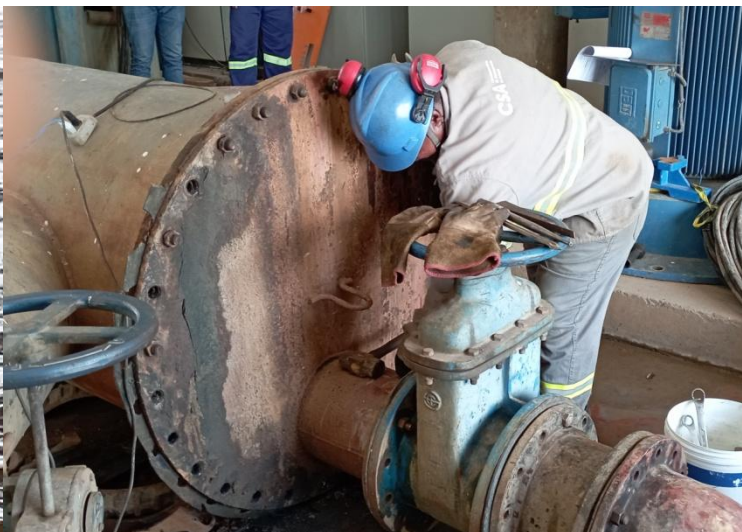
Reparo do ultimo vazamento na área de bombas

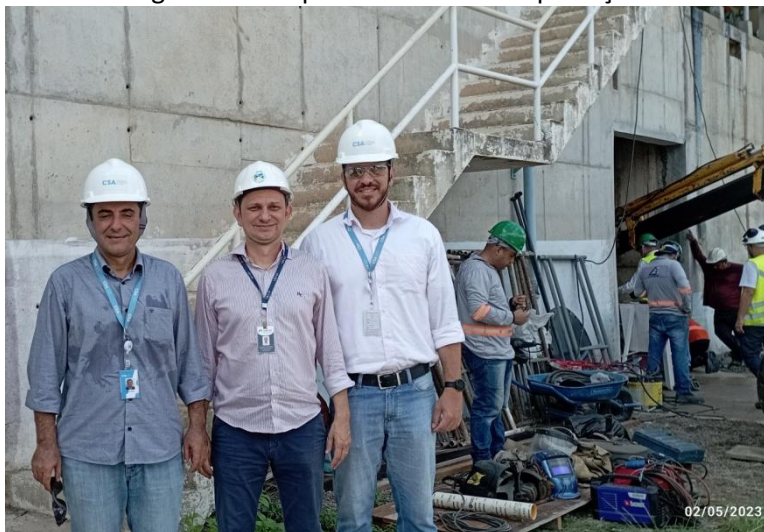
Diretores acompanham instalação da interligação das ETA's

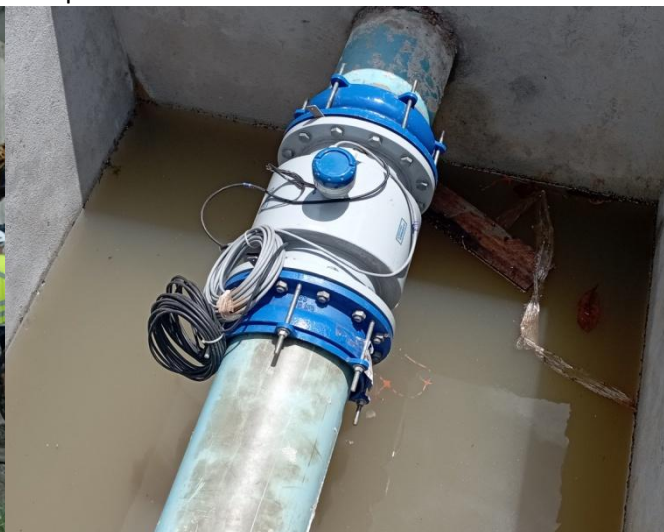
Macro medidor Pedrinhas/Araxa instalado

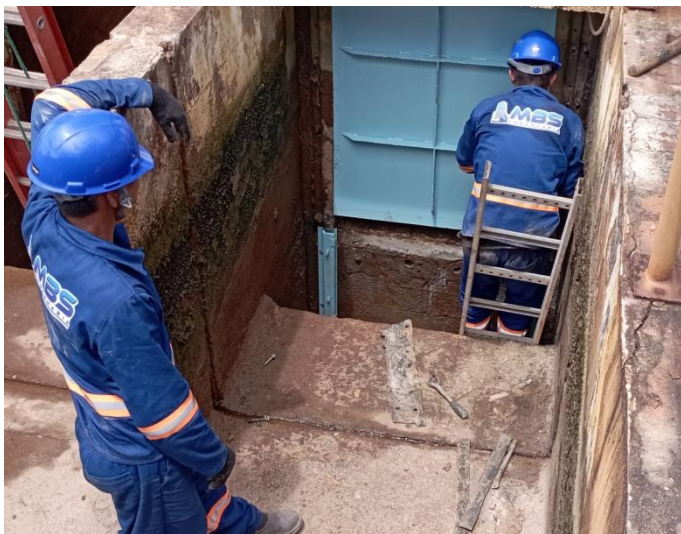
Instalação de comportas de distribuição de água Buta
