## **Relatório de Visita**

**Objetivo:** Avaliar condição técnica operacional de instalações de captação de Tratamento de Água Potável de Macapá operada pela CSA – Companhia de Saneamento do Amapá.

**Data:** Dia 17 de agosto de 2022

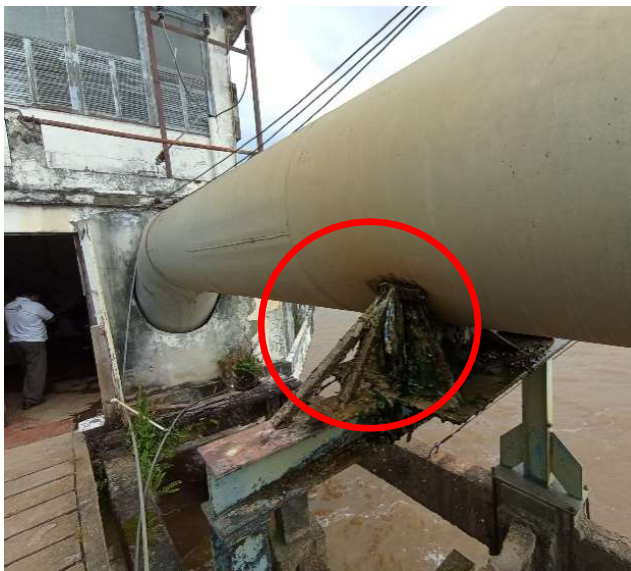
| Situação em 11 / fev / 2022 | Situação em 17 / agosto / 2022 |
|---|---|
| Vazamento na linha de água captada em decorrência de corrosão no ponto de solda o apoio da tubulação. Ancorada com madeira. | Vazamento controlado ainda pendente de parada operacional da ETA para recuperação definitiva. |

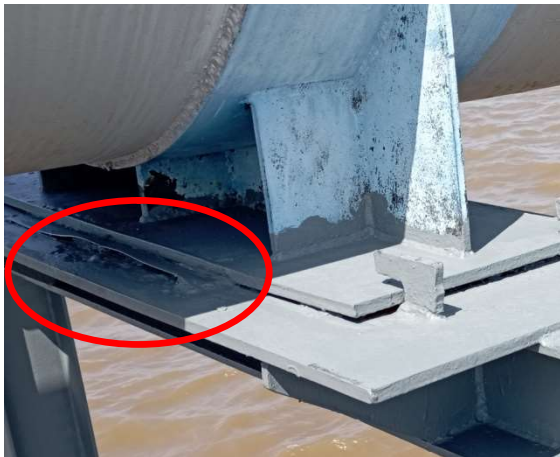
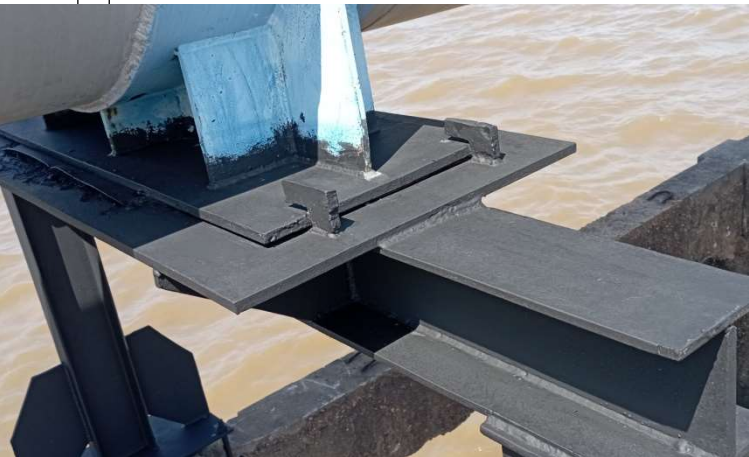
| Situação em 11 / fev / 2022 | Situação em 17 / agosto / 2022 |
|---|---|
| <p>No momento da visita estavam trabalhando na recuperação da adutora muito importante para prevenir a corrosão em decorrência da umidade. Na imagem à pintura base de zarcão ou de estanho antes do acabamento estético. No detalhe placa de sacrifício que tem o mesmo objetivo de proteção.</p> | |

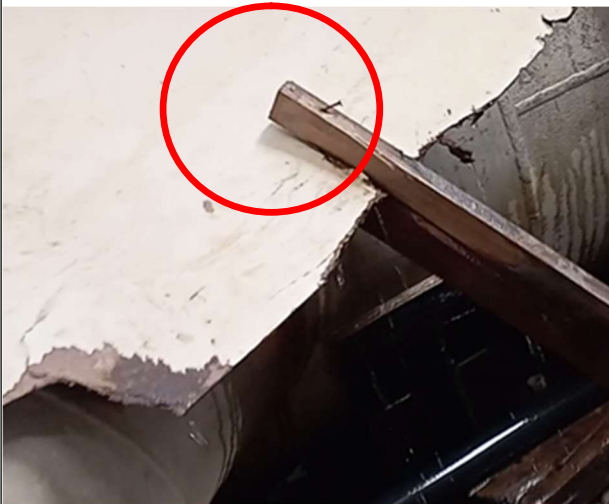
| Situação em 11 / fev / 2022 | Situação em 17 / agosto / 2022 |
|---|---|
| Vazamento na linha de água captada em decorrência de corrosão no ponto de solda o apoio da tubulação. Ancorada com madeira. | Vazamento controlado ainda pendente de parada operacional da ETA para recuperação definitiva. O material utilizado é improvisado mas eficiente |

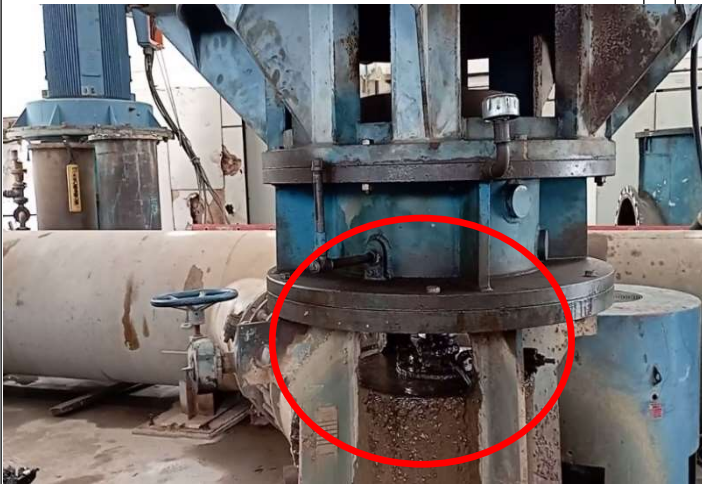
| Situação em 11 / fev / 2022 | Situação em 17 / agosto / 2022 |
|---|---|
| As 3 bombas em operação apresentam vazamento por falha na selagem ou gaxetas. | Vazamento na gaxeta pendente de parada na troca de transformadores para recuperação definitiva |

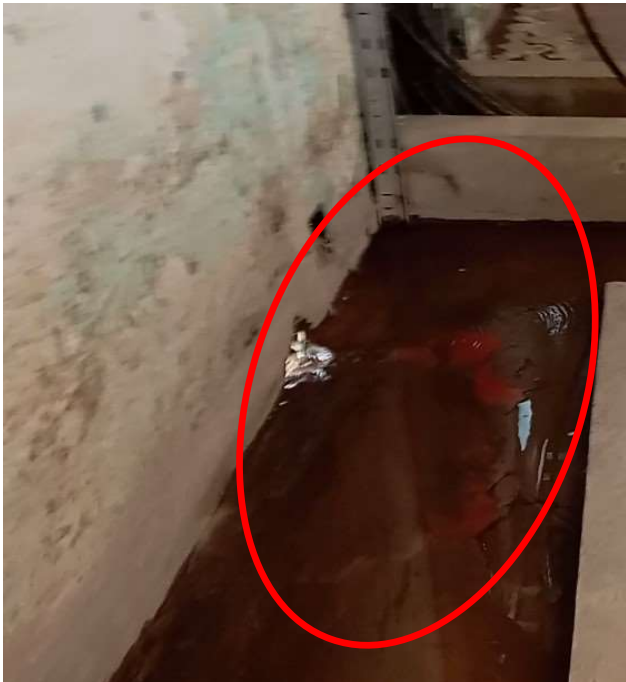
| Situação em 11 / fev / 2022 | Situação em 17 / agosto / 2022 |
|---|---|
| A drenagem ocorre em pontos improvisados. Em determinados pontos a fiação elétrica fica submersa | Diminuiu consideravelmente as áreas alagadas. A situação deve persistir até a parada de troca dos transformadores. |

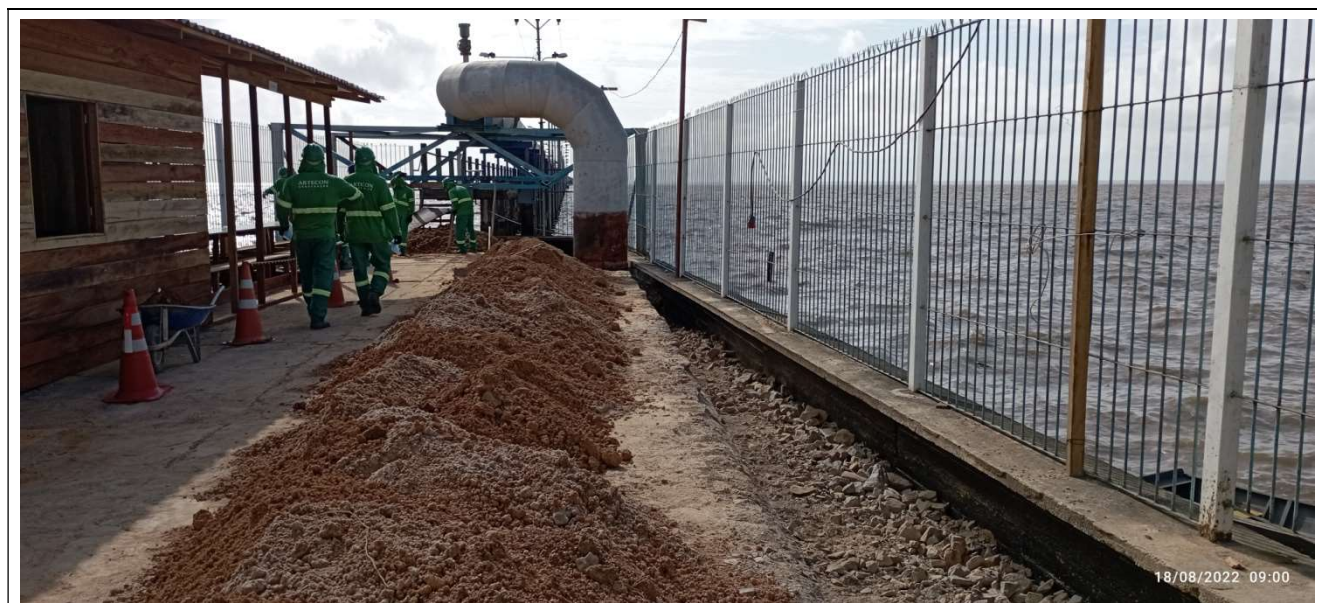
- ✓ Na entrada obra de civil para reforço estrutural no entorno da tubulação adutora. Não foram encontrados danos na própria adutora conforme relato do engenheiro responsável pela obra.

Obra de reforço na estrutura do entrono da adutora
