**RELATÓRIO DE INSPEÇÃO TÉCNICA REALIZADA NA ESTAÇÃO DE TRATAMENTO DE ÁGUA DE MACAPÁ, SISTEMA ISOLADO DOS CONGÓS E LAGOA DE TRATAMENTO DE ESGOTO DAS PEDRINHAS NO DIA 28/07/2022.**

**Objetivo:** Avaliar condição técnica operacional de instalações de Tratamento de Água Potável e Tratamento de Esgoto Domiciliar após Assunção para CSA – Companhia de Saneamento do Amapá.

**Local:** Estação de tratamento de água de Macapá – ETAM, Sistema isolado dos Congós e Lagoa de tratamento de esgoto das Pedrinhas.

**Data:** Dia 28 de julho de 2022

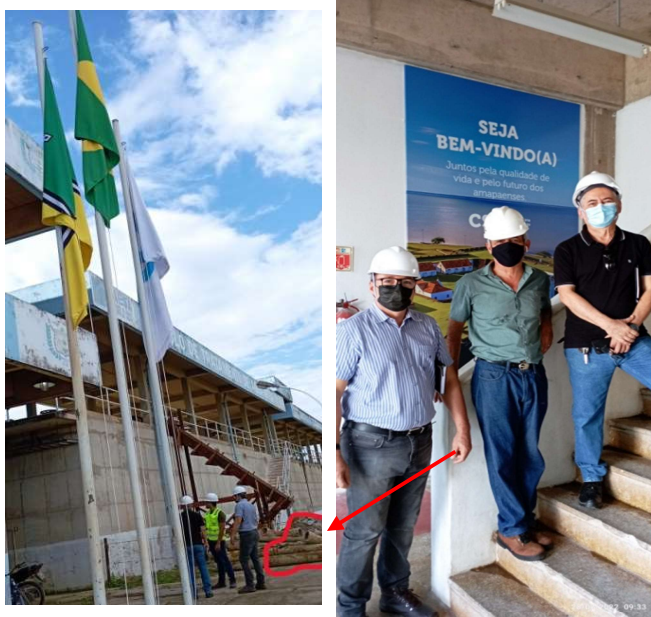
No acesso detalhes como as bandeiras, inclusive da CSA e mensagem de boas vindas chama atenção. No destaque em vermelho o material retirado da recuperação filtro no terceiro módulo.

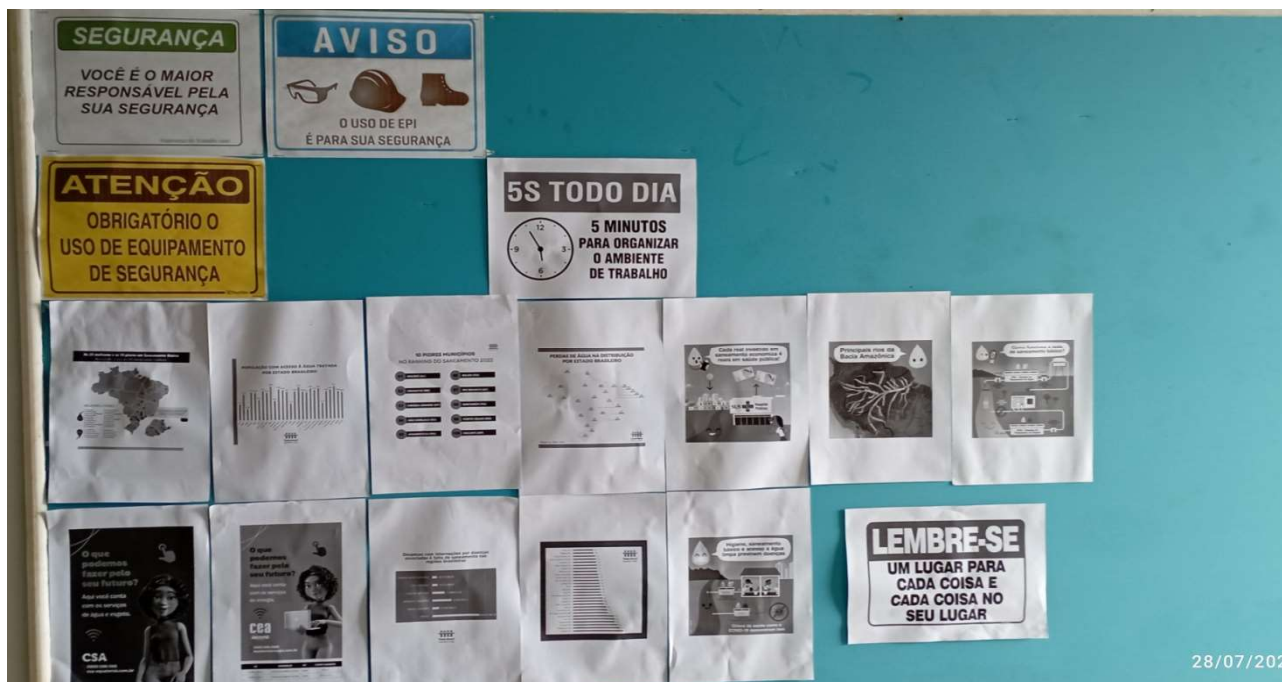
28/07/2022

No quadro de avisos informações e alertas sobre segurança e gestão de excelência provavelmente evidenciada no treinamento.

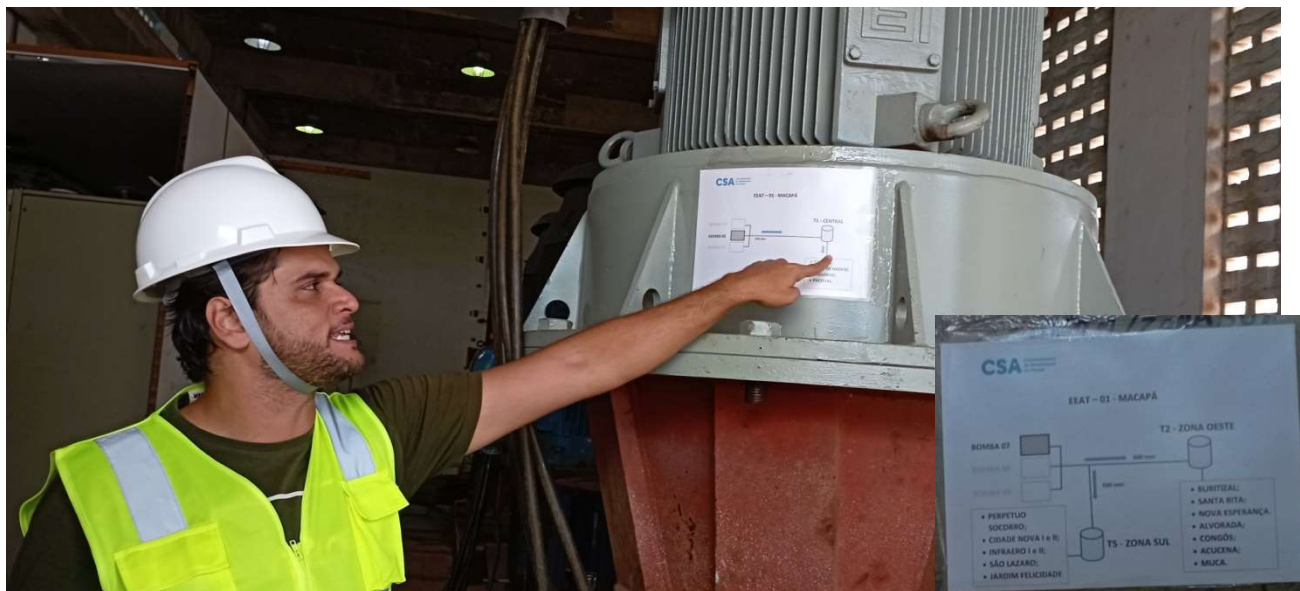
Nas bombas de distribuição também existe orientação visual sobre o destino da água enviada a partir desta.

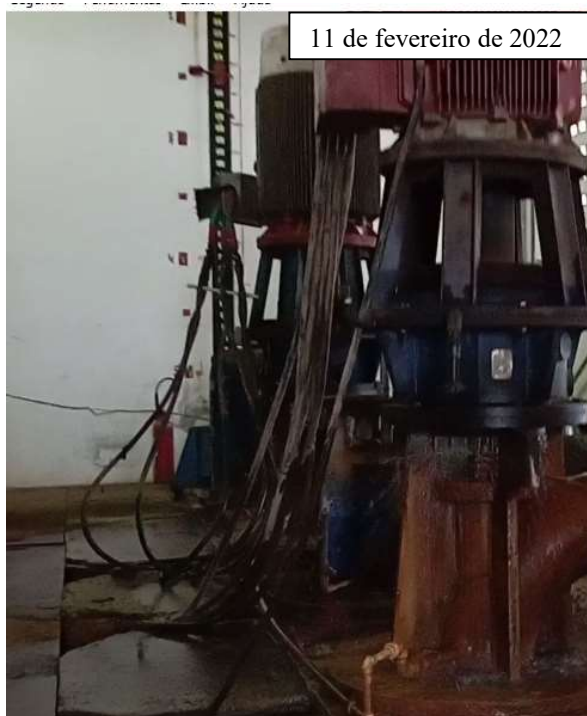
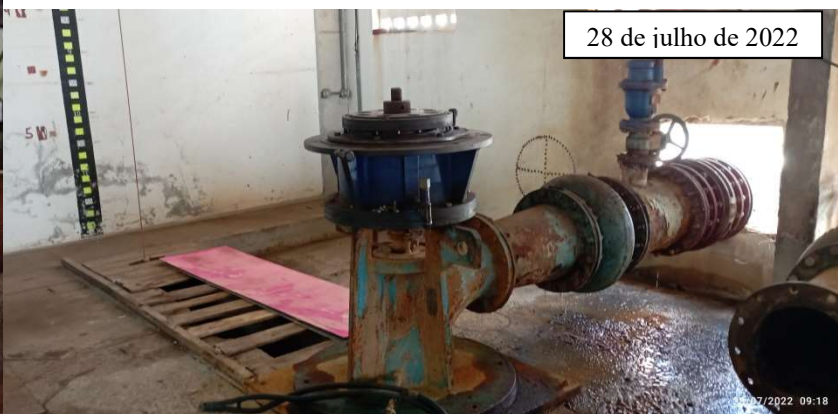
Diferença visual da mesma posição em datas diferentes evidenciando a condição de deslocamento e visualização dos detalhes operacionais

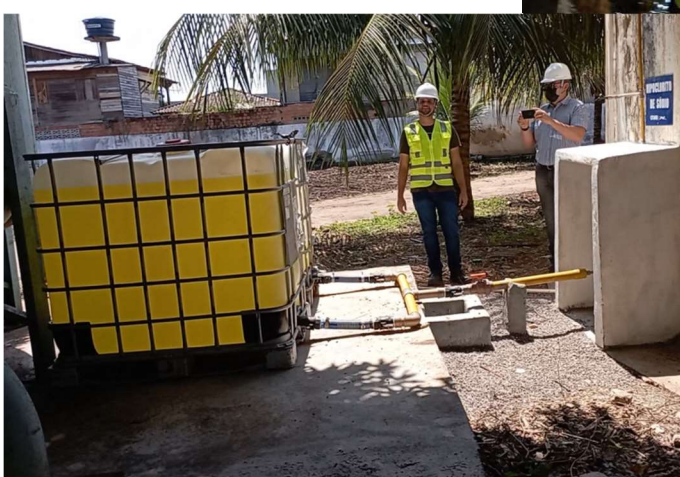
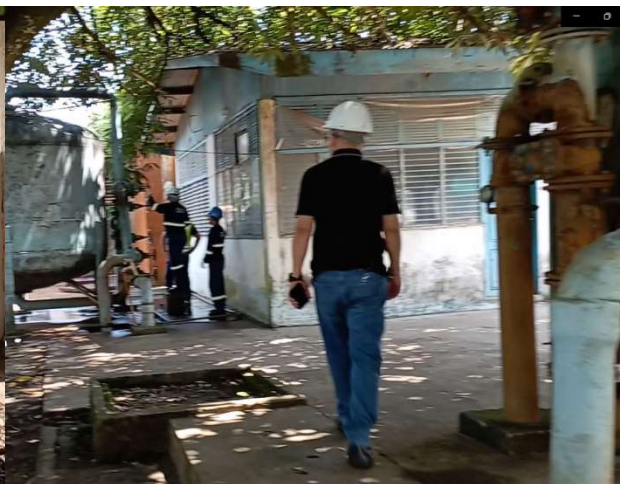
Na Estação Isolada de Congós aplicação de hipoclorito de sódio é feito através de dosadora. O controle de cloro é executado pelo operador de ronda. Durante a visita ocorria manutenção nos filtros com a reposição de leito filtrante. Existe a perspectiva de devolver parte da área sem uso limitando área patrimonial que futuramente será desativada conforme CSA.
